**AERONEFS  
VIEILLISSANTS  
Partie IV**

# feedback

Rapports de difficultés en service de l'aviation canadienne

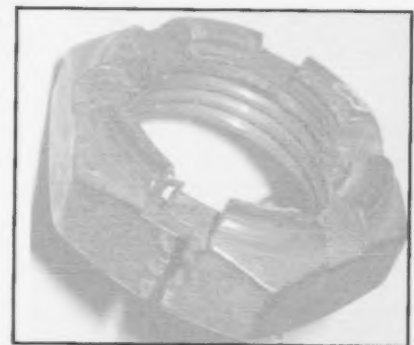
Pendant l'inspection entrant dans le cadre du programme de contrôle et de protection contre la corrosion (PCPC) ainsi que du document d'inspection supplémentaire (SID), on a déposé le boulon et l'écrou inférieurs de fixation du hauban d'aile, en vue de les inspecter, et on a découvert que l'écrou était entièrement fracturé.

Le rôle de la goupille fendue consiste à maintenir en place l'écrou et le boulon. La fracture traversait la marque d'identification du constructeur qui était estampillée sur la surface externe.

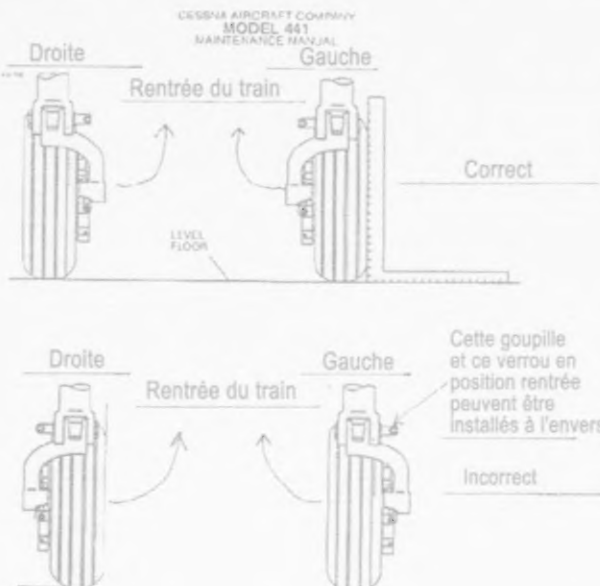
## CESSNA 441

Cette erreur n'a pas été décelée au cours des essais fonctionnels de rentrée et de sortie du train, car la rentrée et le verrouillage en position rentrée ainsi que la sortie et le verrouillage en position sortie se sont effectués normalement. L'avion a volé sans dégradation de la vitesse ni aucune indication de tremblement de la cellule provoqué par les contrefiches longitudinales qui dépassaient sous les logements des roues. Une fois l'erreur décelée, on a inversé la configuration et remis l'avion en service.

Notre correspondant a également indiqué qu'il est très facile de commettre cette erreur de montage, laquelle place le train d'atterrissage dans une configuration que la plupart des techniciens croiraient « impossible ».

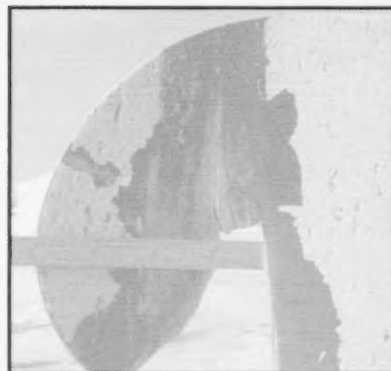
Une inspection ultérieure a permis d'établir qu'une partie de l'extrémité de l'hélice avait pénétré dans le fuselage, juste derrière la porte avec escalier intégré, en bas. De plus, on a décelé un trou de 3 pouces de diamètre dans la casserole de l'hélice droite. On a retrouvé des pierres (agréats) de diamètre inférieur à celui du trou à l'intérieur de la casserole.

On soupçonne que ce trou a été percé l'hiver par des agréats de plus grandes dimensions (1,5 pouce) qui avaient été épandus sur la piste plutôt que par ces agréats beaucoup plus petits et plus fins.

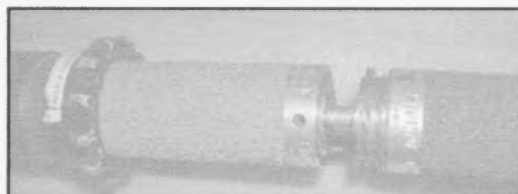
**Tube du collectif ciqué**

Le TEA se préparait à graisser le plateau oscillant. Pour accéder à certains des graisseurs Zerk, il est plus facile de soulever le collectif. Le TEA soulevait le collectif lorsque le tube nervuré, réf. 212001181001, s'est déformé et s'est séparé en deux entre les deux poignées des gaz, là où il y a une fente dans le tube, pour la manette des gaz.

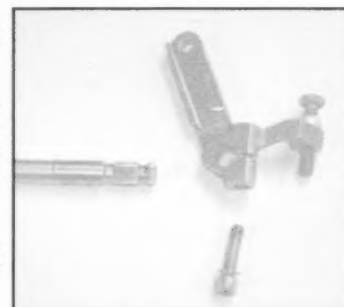
Une inspection plus détaillée de la vis de pression a permis d'établir que cette dernière comportait un méplat à l'endroit où l'arbre l'avait usée parce qu'elle était desserrée. On a réinstallé les biellettes et effectué un point fixe avec succès.

On a remplacé le régulateur de carburant par mesure de précaution.
